**Messbericht 21.0049**

**Innenrohrsanierung von Asbestzementleitungen in einem Wohngebäude  
(Arbeitsverfahren in Anlehnung an das «BT 25» aus Deutschland)**

Betrieb/Objekt in: Mehrfamilienhaus  
Bruechstrasse 99 (2. OG)  
8706 Meilen ZH

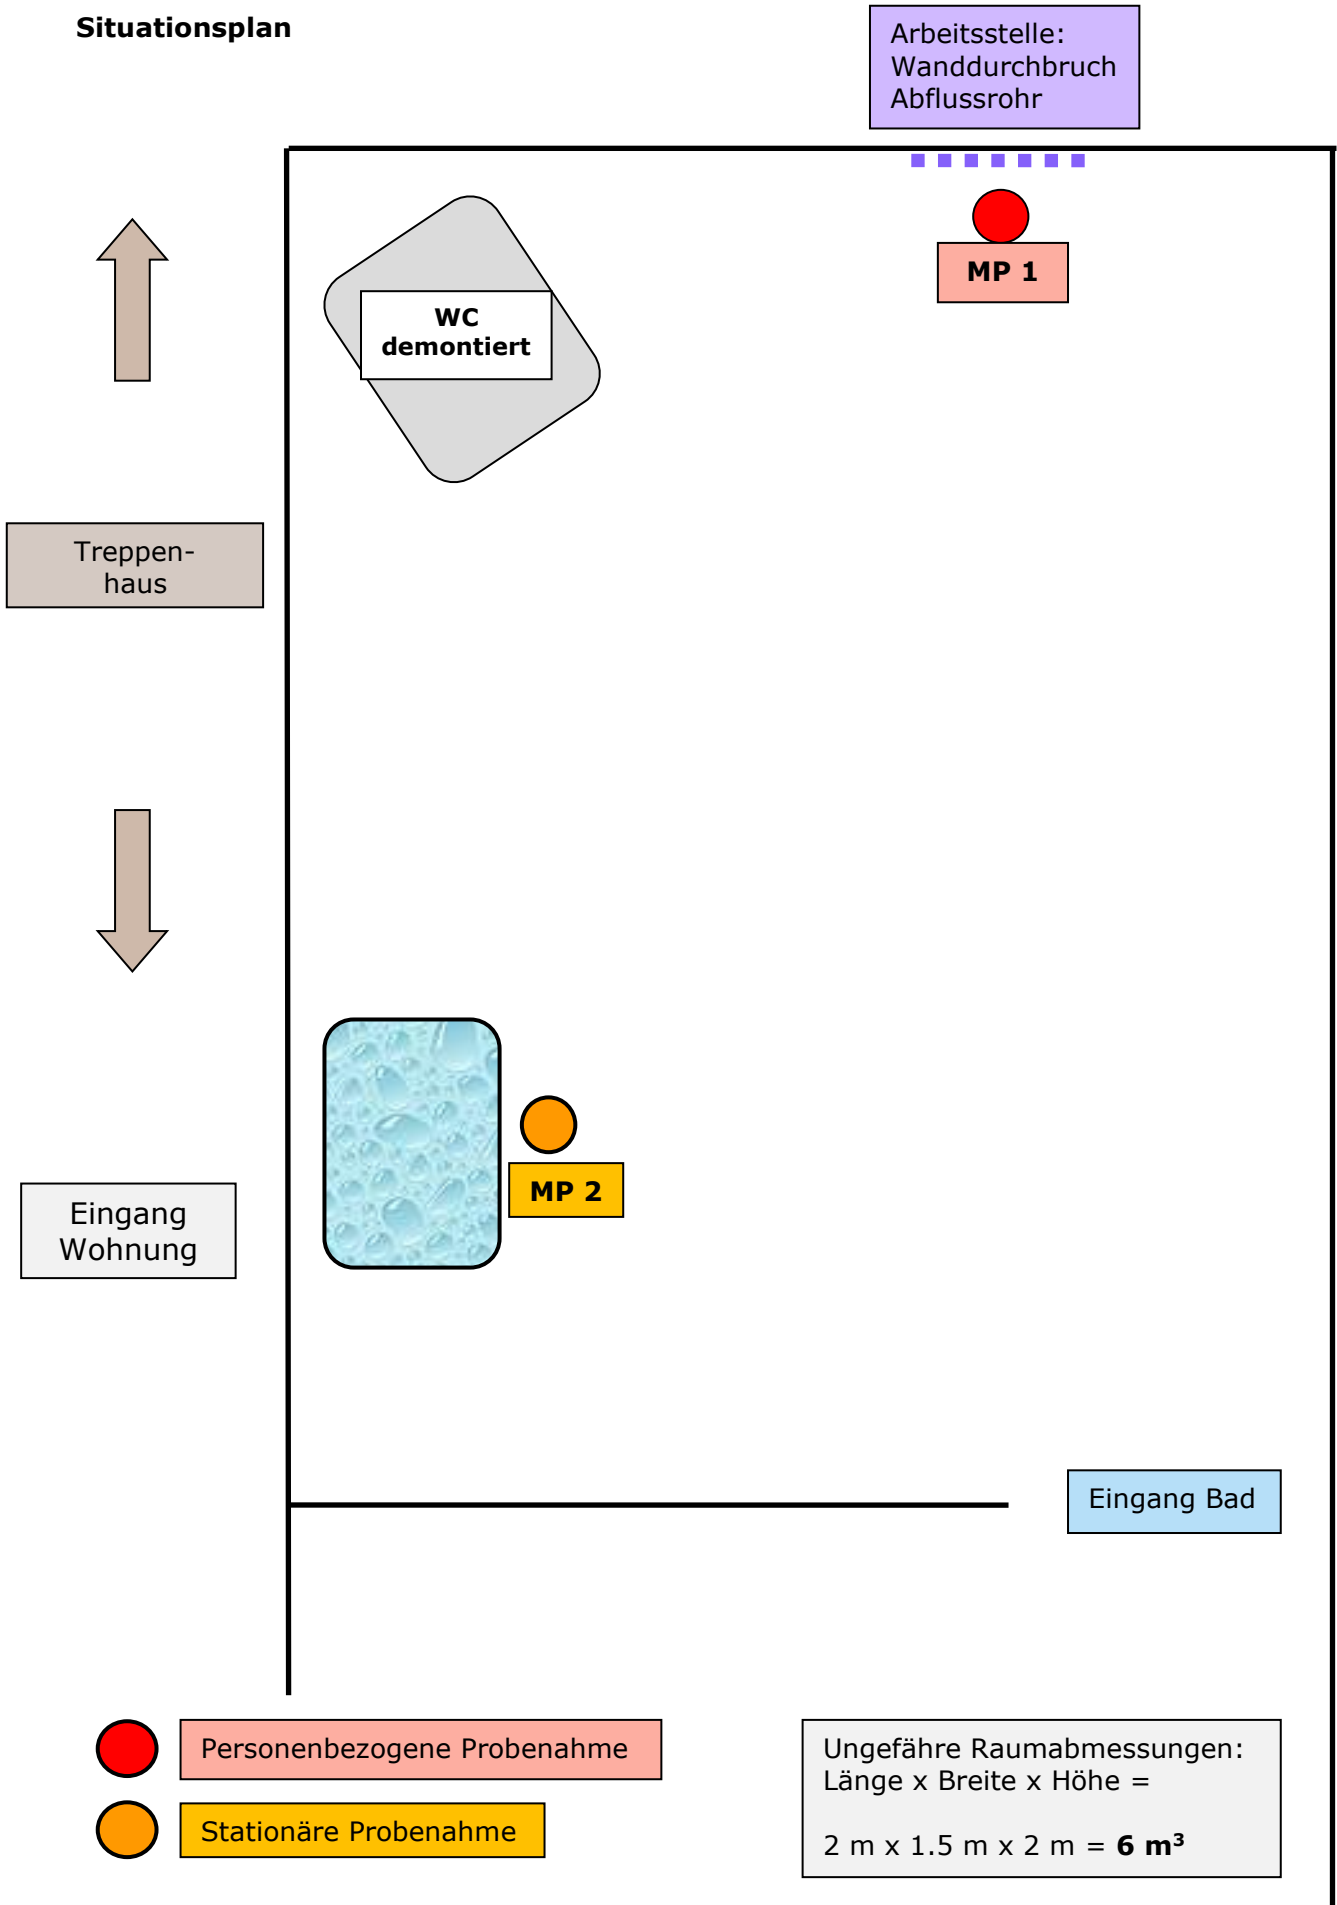
Situationsplan

Die Messungen fanden im Badezimmer der Wohnung im 2. Obergeschoss statt. Dieses war mit den üblichen Einrichtungen ausgestattet und wies bei einer annähernd quadratischen Grundfläche von ca. 3 m<sup>2</sup> und einer Raumhöhe von ungefähr 2 m eine Kubatur von 6 m<sup>3</sup> auf.

Ziel war die Erfassung einer möglichst repräsentativen Expositionssituation während den unter Kapitel 2.2 (Arbeitsverfahren) beschriebenen Tätigkeiten. Die stationäre Messung erfolgte in Arbeitsnähe (ca. 1.5 m Distanz) und fungierte gleichzeitig als Raumpegel.

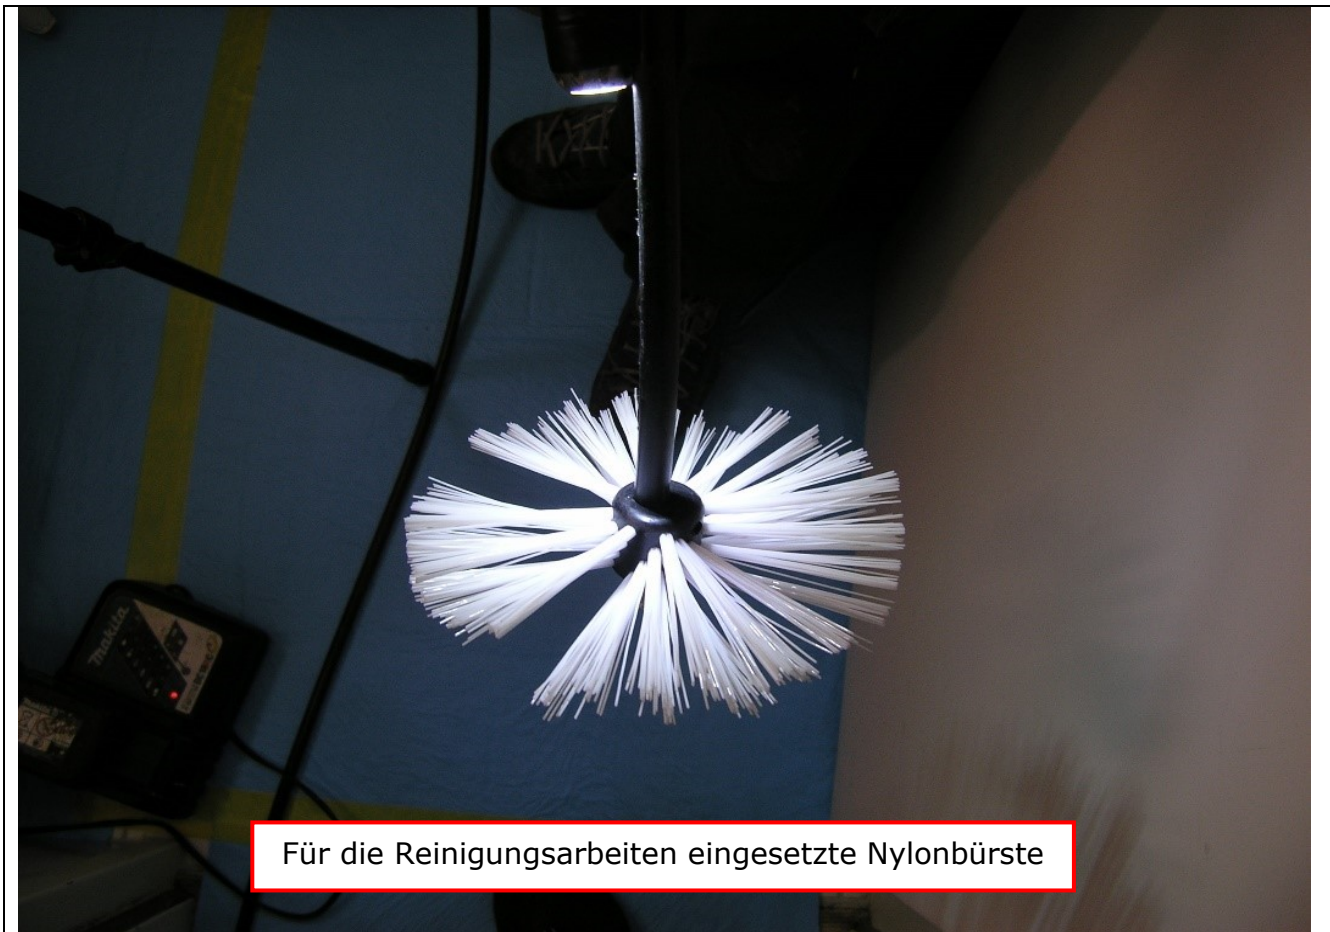
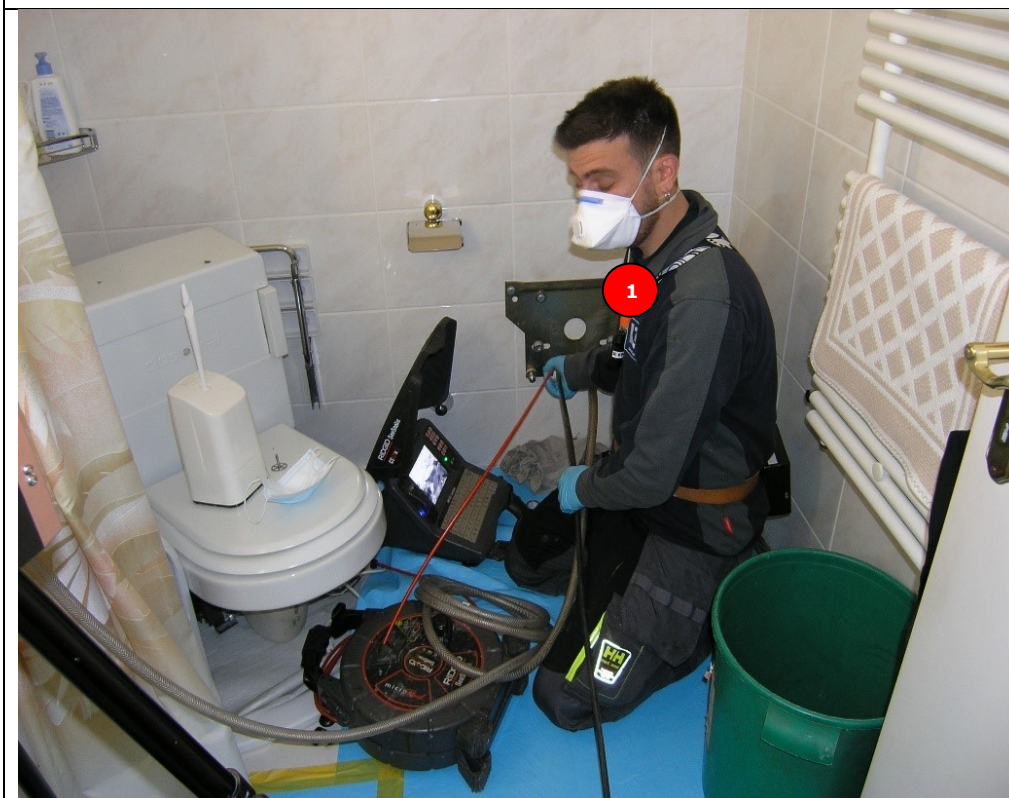
**MP 1**

Personenbezogene  
Probenahme:

Herr Martella,

Feinreinigung der  
Abwasserleitung  
mittels rotierender  
Nylonbürste

Die nun messtechnisch begleitete Feinreinigung wurde mit einer rotierenden Nylonbürste (angetrieben mittels einem Akku-Bohrer, verbunden über eine biegsame Schlauchwelle) durchgeführt. Die Nylonbürste wurde mit einer Geschwindigkeit von ca. 3'000 U/min. betrieben. Parallel dazu wird mit Leitungswasser (ca. 4 bar Druck bei einem Durchfluss von 8-10 Liter/min.) gespült.

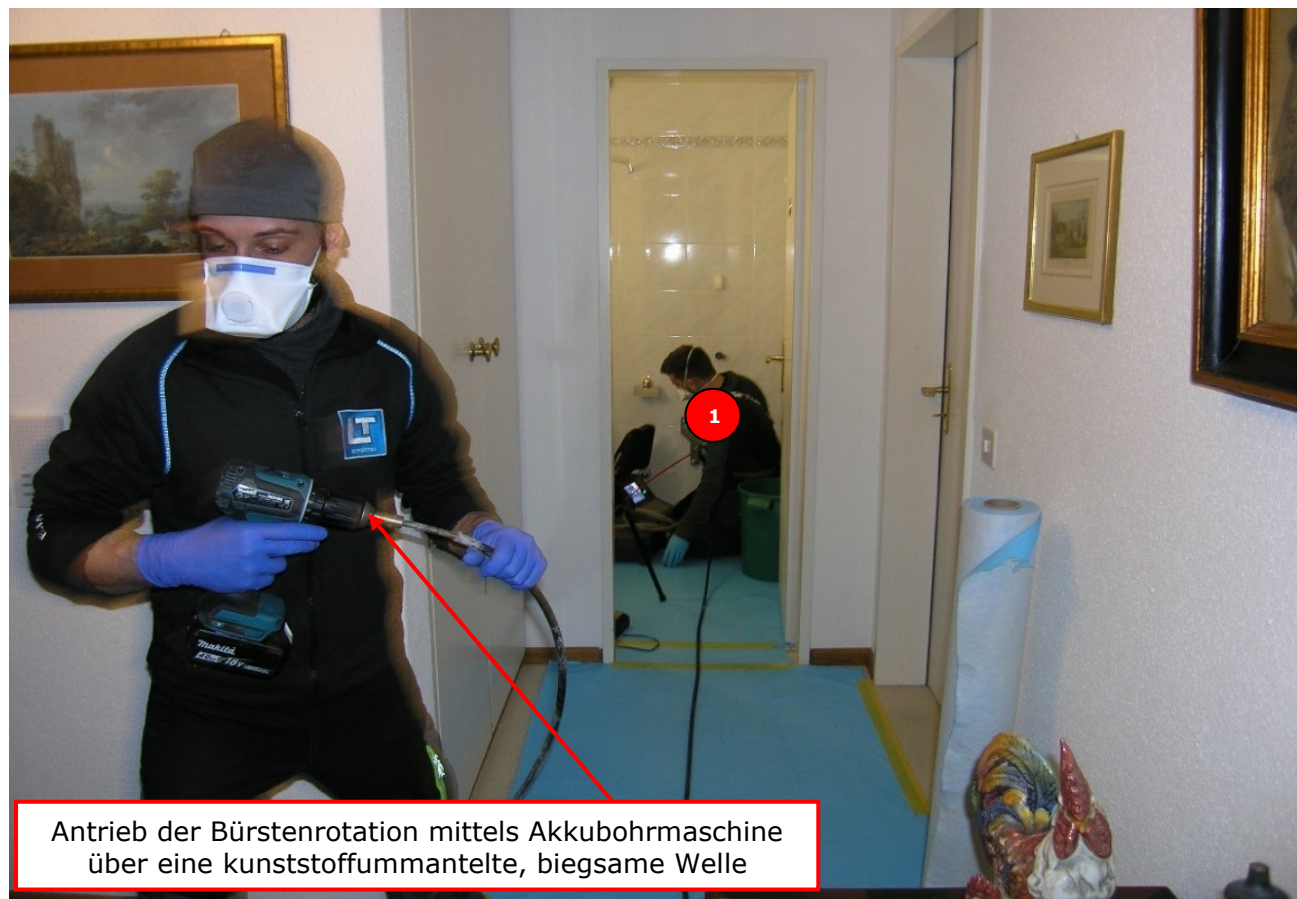
Antrieb der Bürstenrotation mittels Akkubohrmaschine  
über eine kunststoffummantelte, biegsame Welle

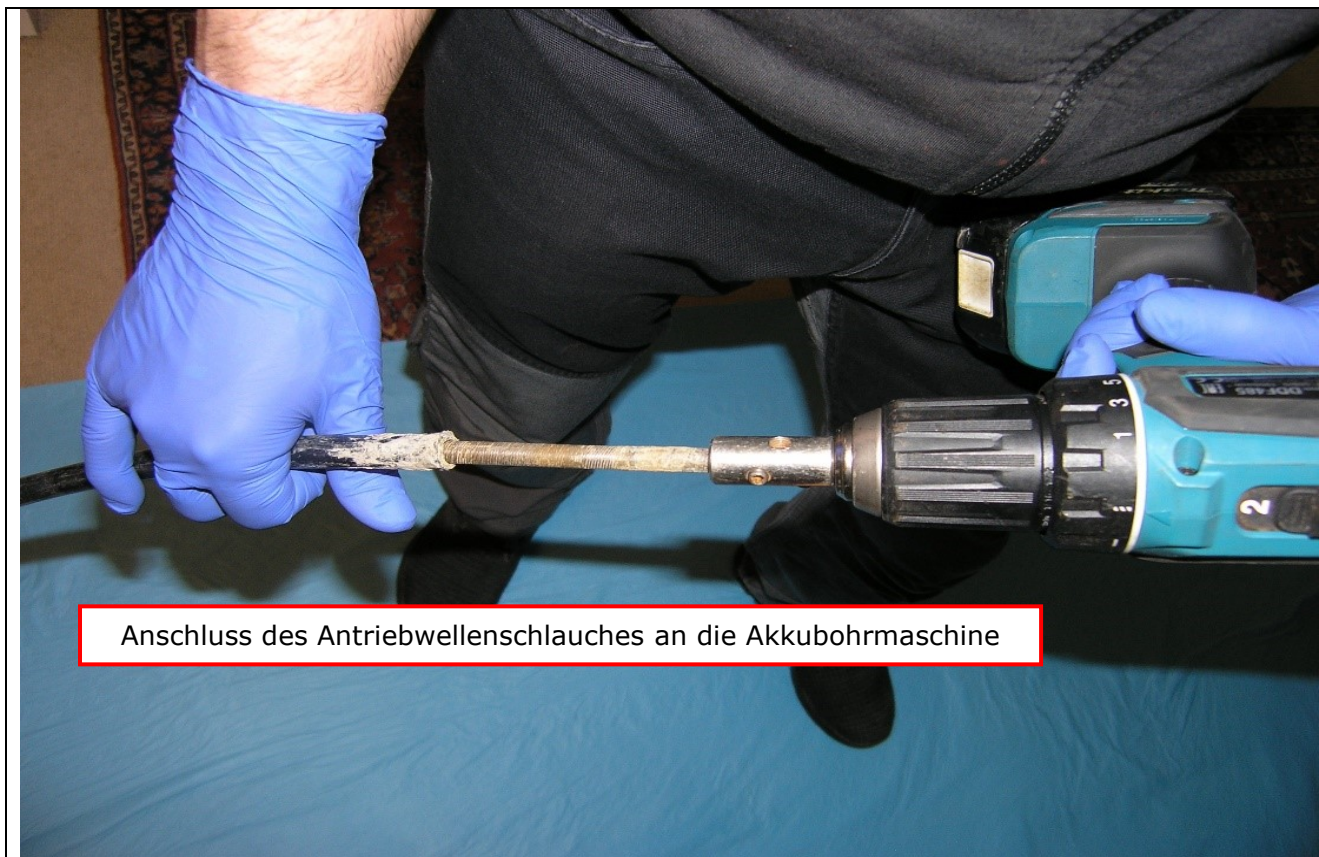
Anschluss des Antriebswellenschlauches an die Akkubohrmaschine

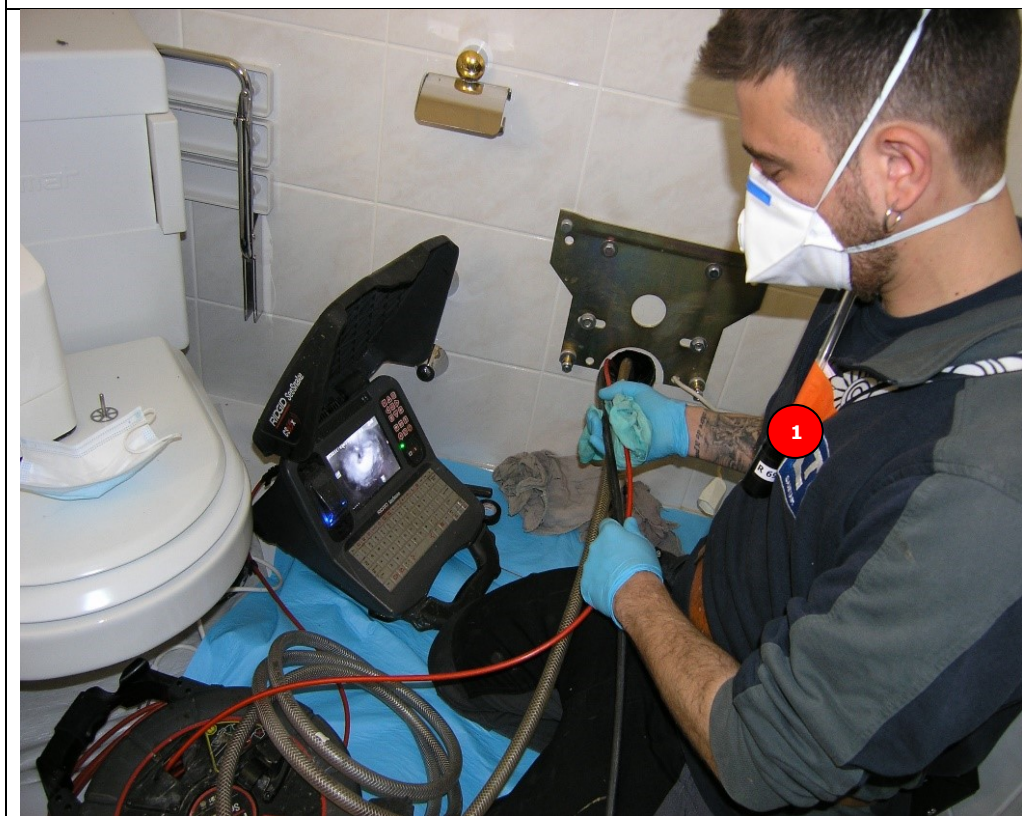
**MP 1**

Personenbezogene  
Probenahme:

Herr Martella,

Erfolgskontrolle  
nach der Reinigung  
der Abfluss-  
Rohrleitung

Nach erfolgter Reinigung wird diese auf Vollständigkeit und Qualität hin überprüft, indem man eine Kamera in die Rohrleitung einführt, dem bearbeiteten Abschnitt entlangfährt und die übermittelten Bilder auf dem Monitor begutachtet und beurteilt.
